ESTADO DO PARÁ
PREFEITURA MUNICIPAL DE VISEU
SECRETARIA DE OBRA E URBANISMO

LAUDO TÉCNICO DE VISTORIA DE IMÓVEL PARA FINS DE LOCAÇÃO

ENDEREÇO DO IMÓVEL: TRAVESSA ULISSES TAVARES, Nº 399, BAIRRO DO MANGUEIRÃO, VISEU – PA.

DATA DA VISTORIA: 04/06/2024

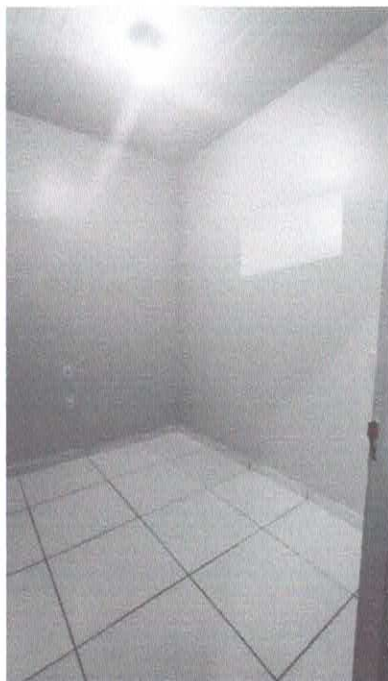
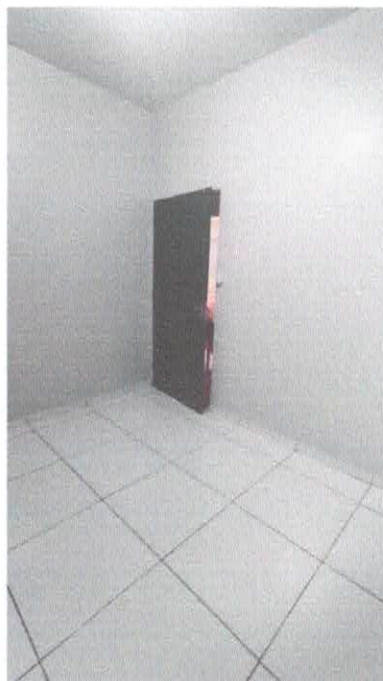
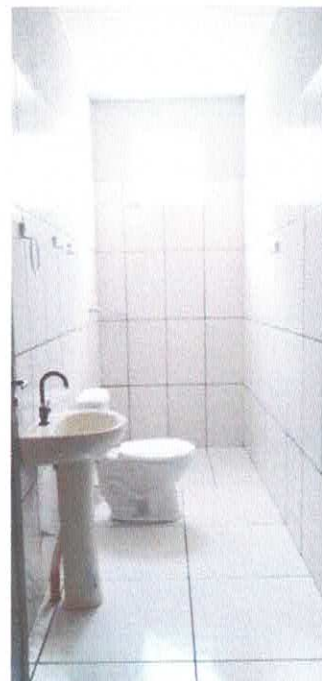
Imagens 01, 02 e 03: Piso com revestimento cerâmico

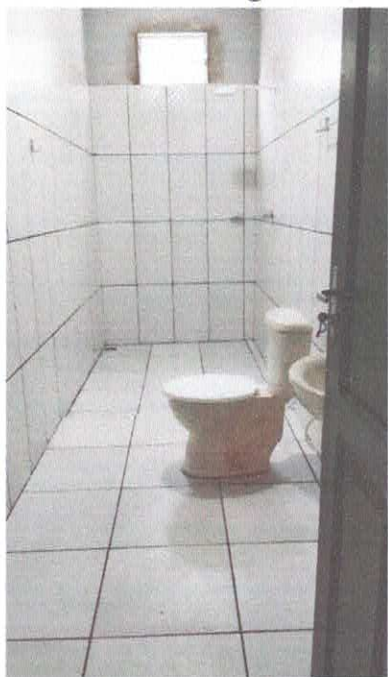
Imagem 04: BHO

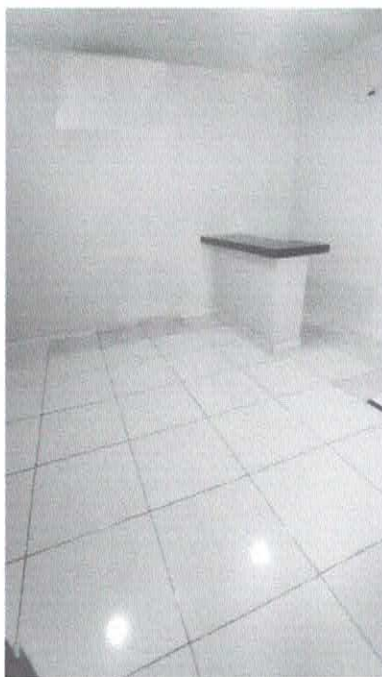
Imagem 05: Forro e Cerâmica

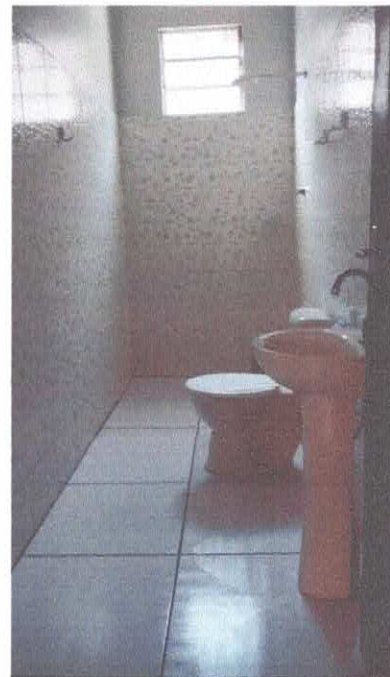
Imagem 06: BHO

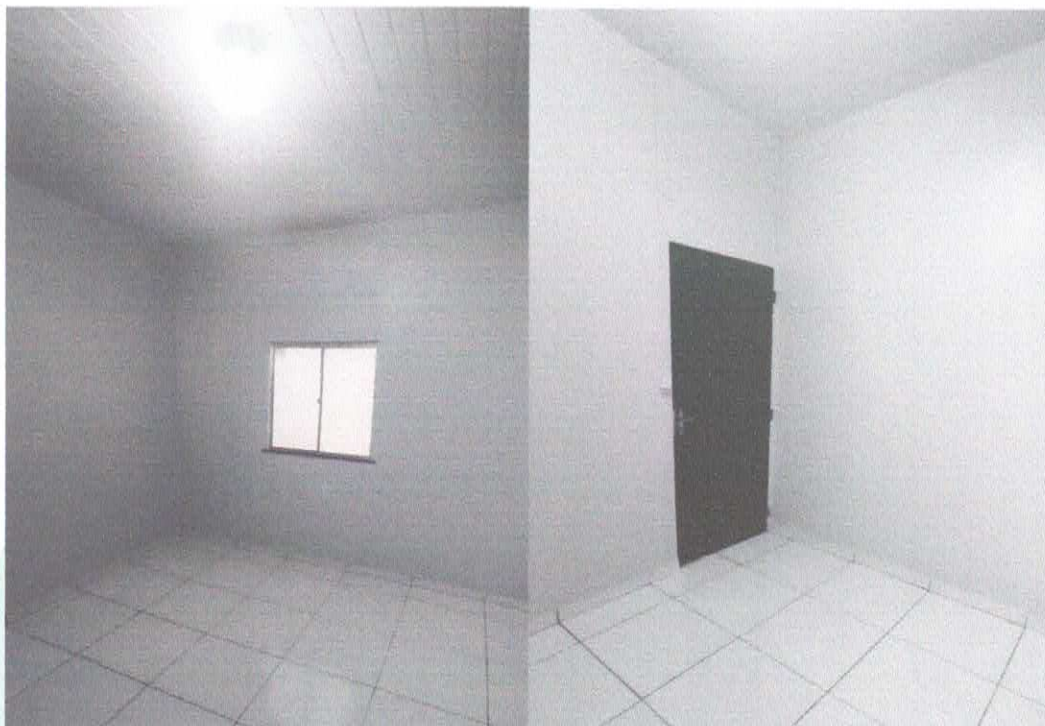
Imagens 07 e 08: Piso cerâmico e forro em PVC

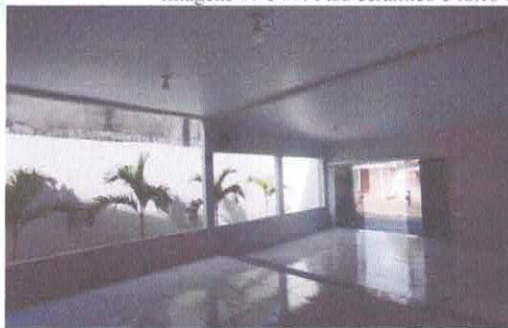
Ventilação e Insolação: Apresenta ventilação adequada e boa salubridade.

Imagem 09: Aberturas para ventilação natural

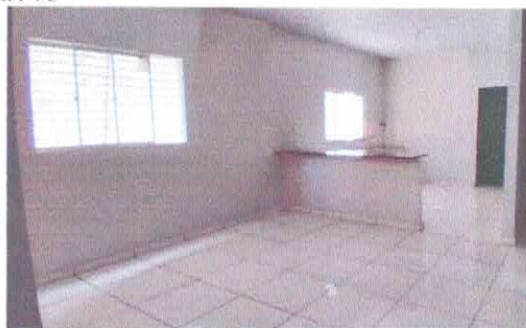
Imagem 10: Balcão

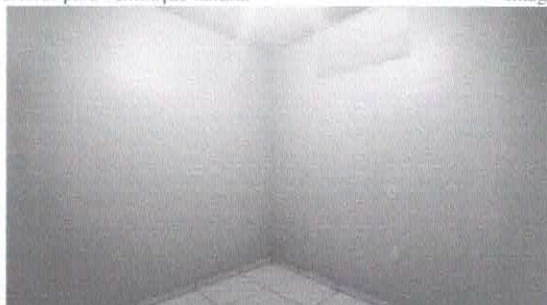
Imagem 12: Parede com revestimento

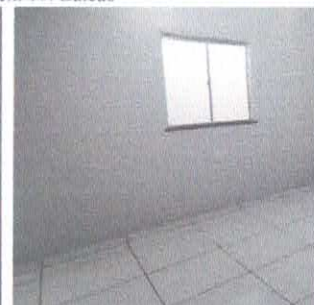
Esquadrias: Portas e janelas em Madeira e vidro. Estão em regular estado de conservação.

Imagem 13: Janela em vidro
